# HISTORISCHE GEVELS RESTAUREREN EN REINIGEN

ERFGOED LEIDEN EN OMSTREKEN

# Historische gevels restaureren en reinigen

*Een zorgvuldige aanpak bespaart geld en voorkomt schade*

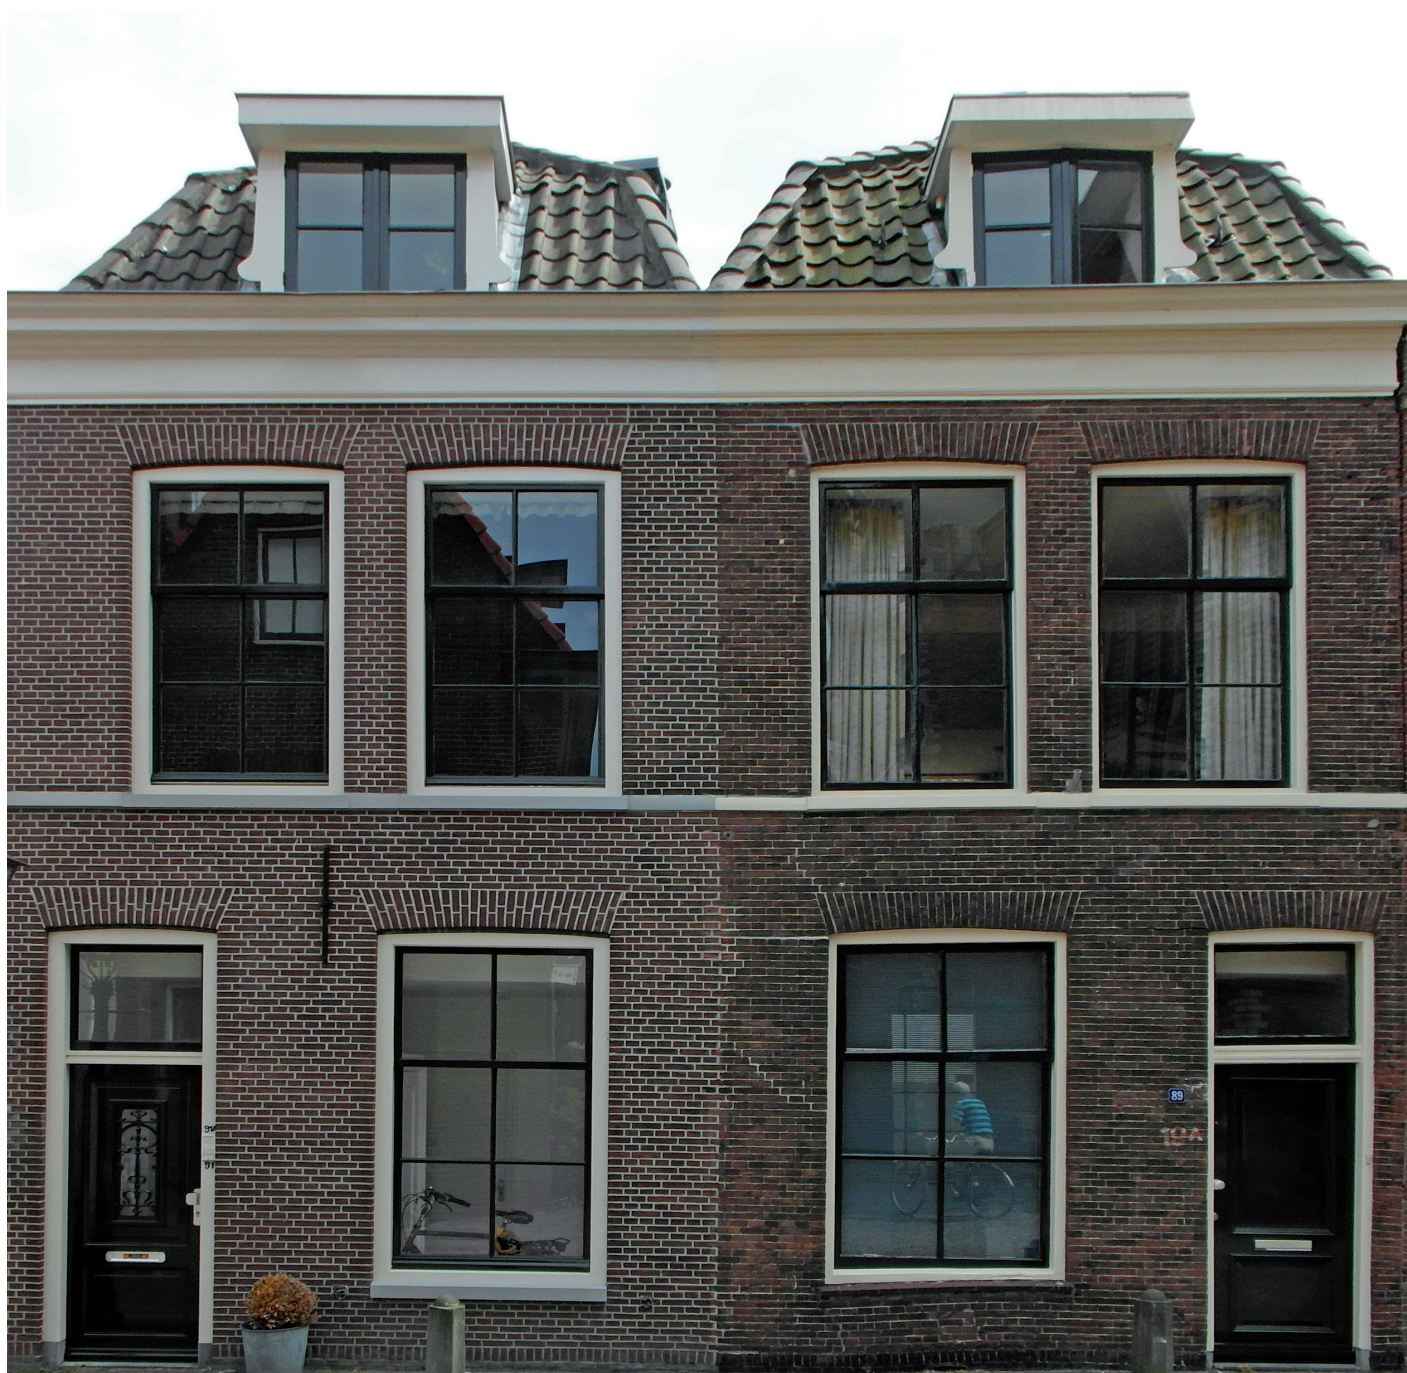
Deze zustergevels met recent (links) en oud (rechts) voegwerk laten zien hoe beeldbepalend de voeg kan zijn.

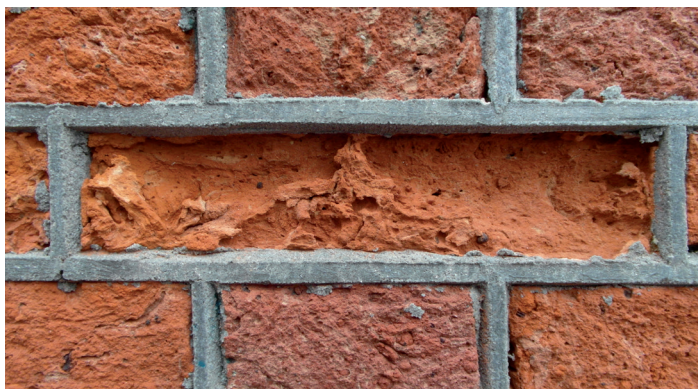
Gevel gereinigd en gevoegd: hoe een goedbedoelde opfrisbeurt uitmondde in een nachtmerrie. De steen in het midden verpoedert helemaal.

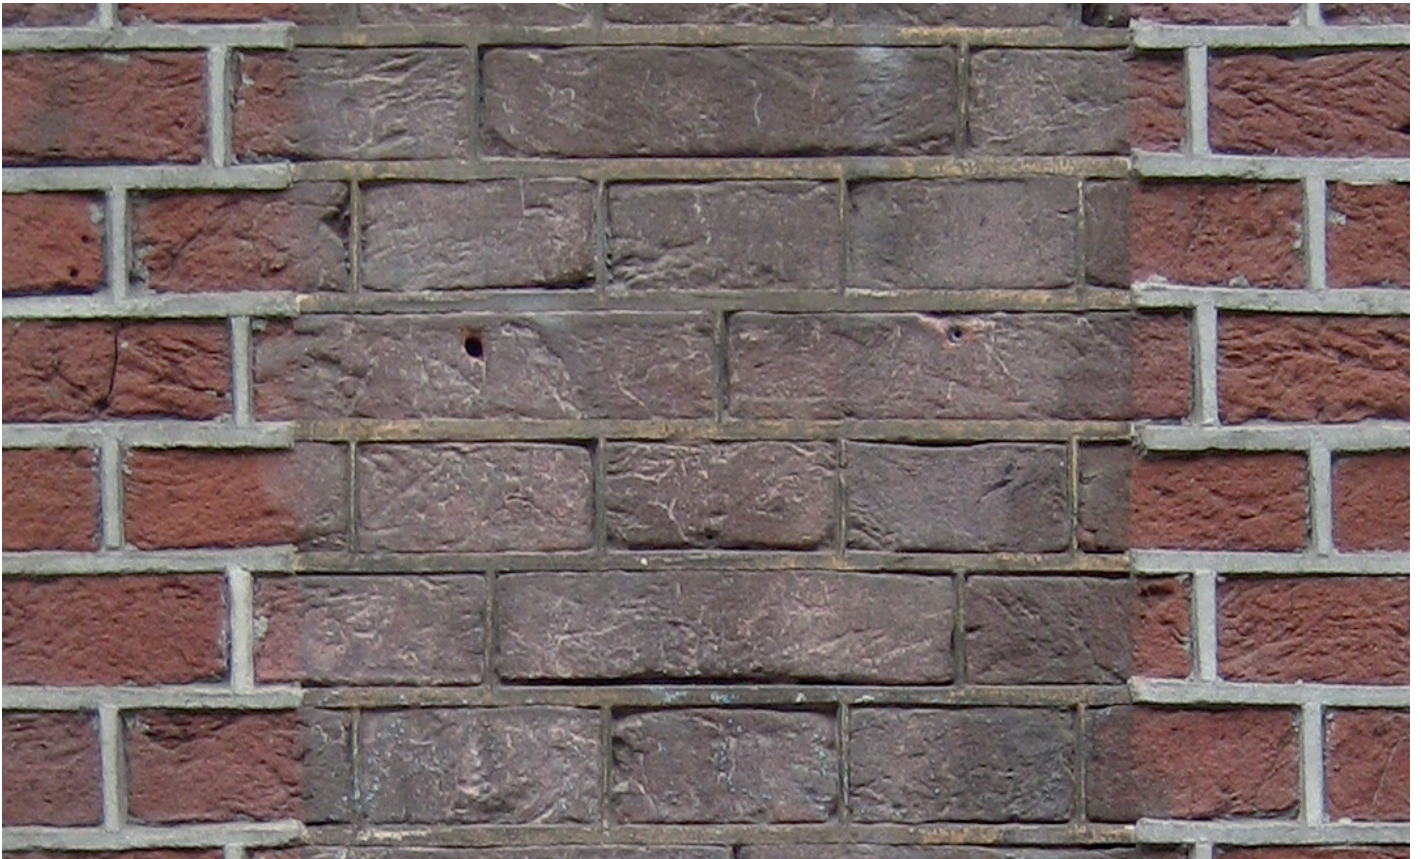
Contrast tussen nieuw voegwerk en oorspronkelijk metselwerk dat achter een bord schuilging. De kalkvoegen zijn vervangen door cementvoegen, de smalle stootvoegen zijn driemaal zo breed geworden en de meest waterdichte oppervlaktehuid van de baksteen is verdwenen.

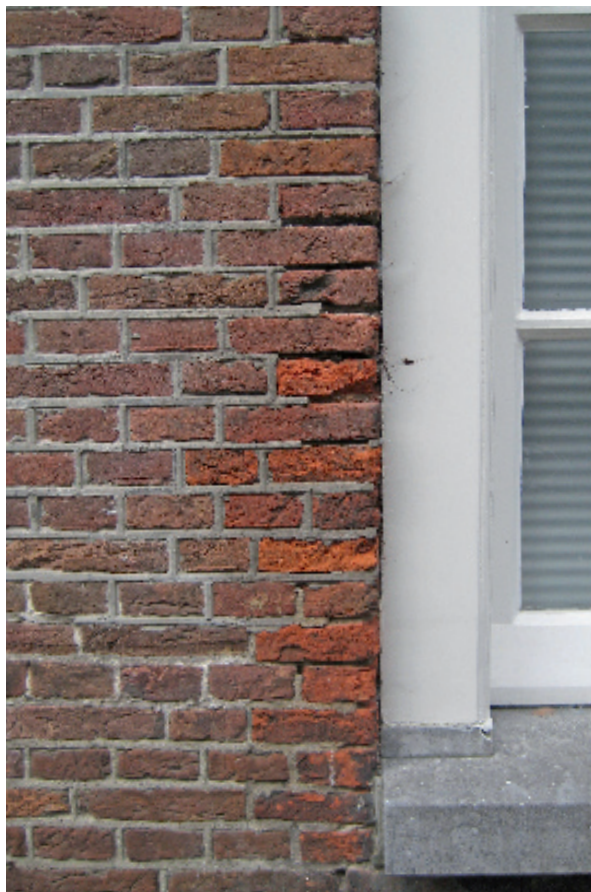
Historisch voegwerk vormt een eenheid met de metselmortel van de muur. Nieuw voegwerk hecht bijna altijd minder goed, zoals hier te zien is naast het kozijn.

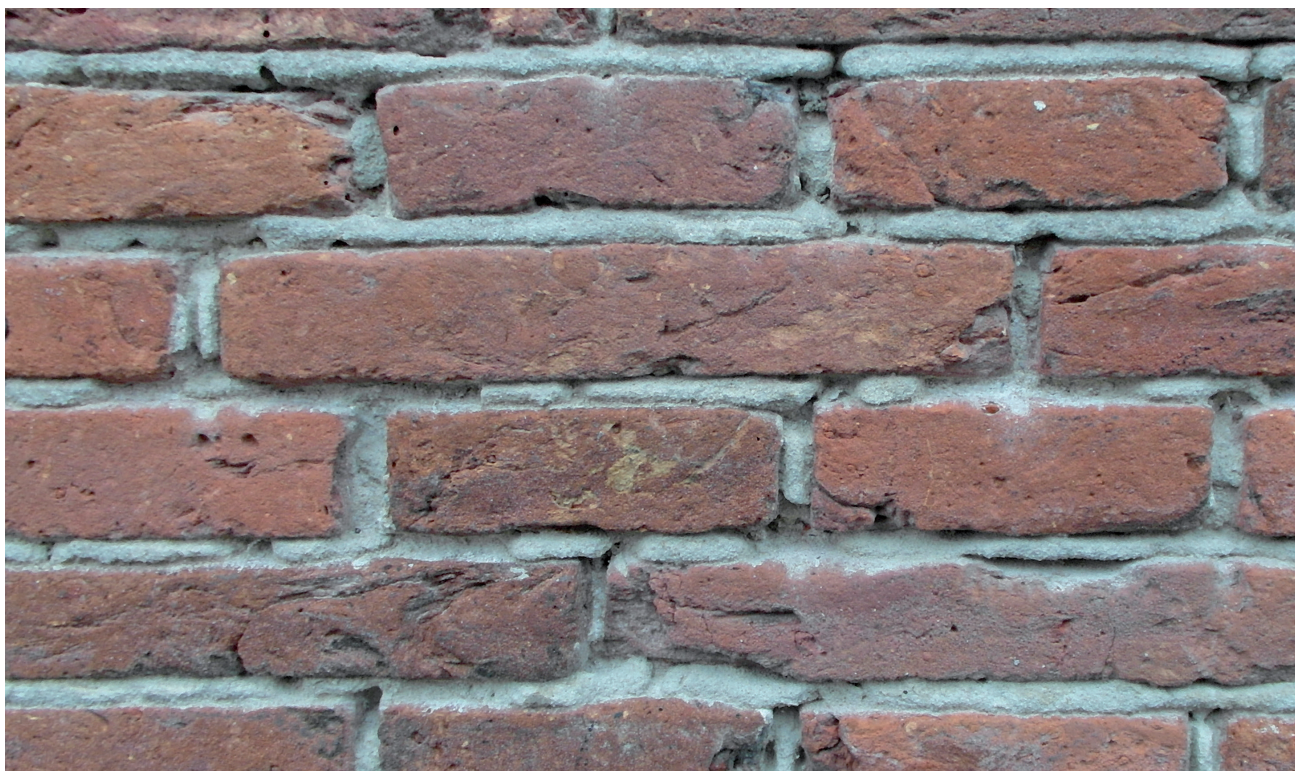
U loopt bij vervanging van voegwerk het risico dat de nieuwe voegen niet hechten en uitvallen. Daarom is het belangrijk dat u een deskundig bedrijf inschakelt.

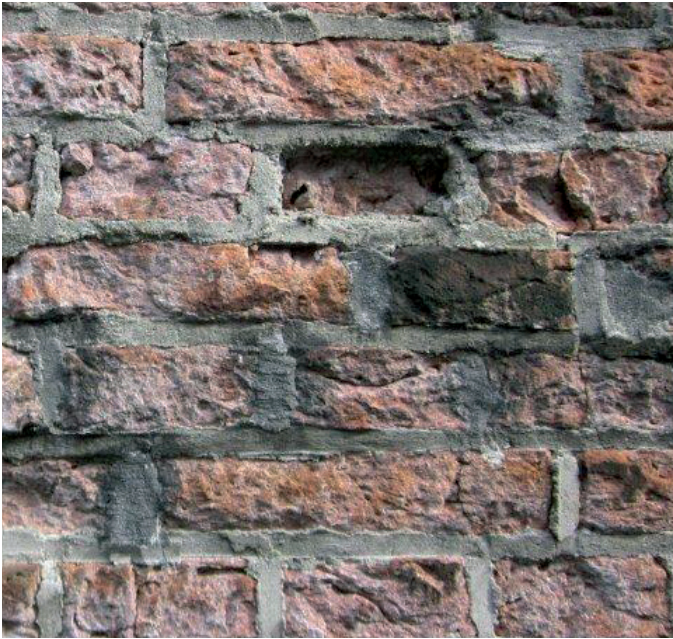
Onherstelbaar beschadigd metselwerk: verkeerd voegwerk, een witwaas op de stenen en beschadigde bakstenen door opgesloten vocht.

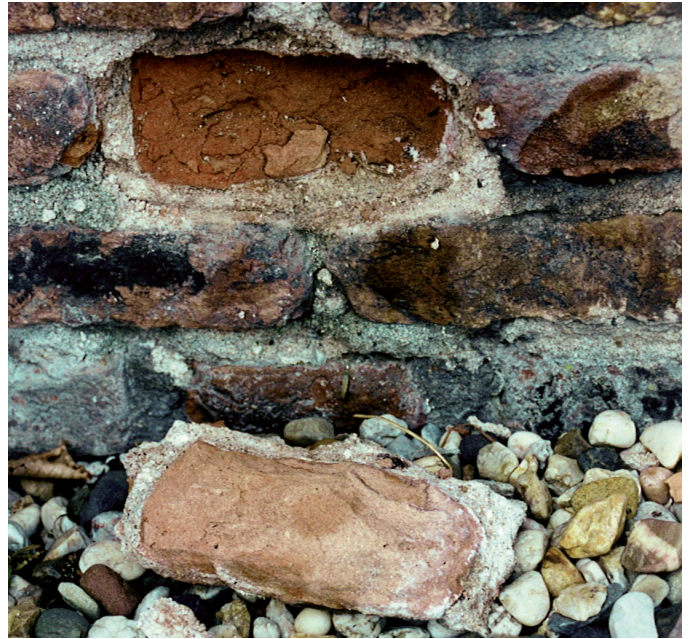
Schakel een vakbekwaam bedrijf in om te voorkomen dat de hydrofobeerlaag, zoals hier, de gevel aantast. (foto TNO-Bouw, Delft)

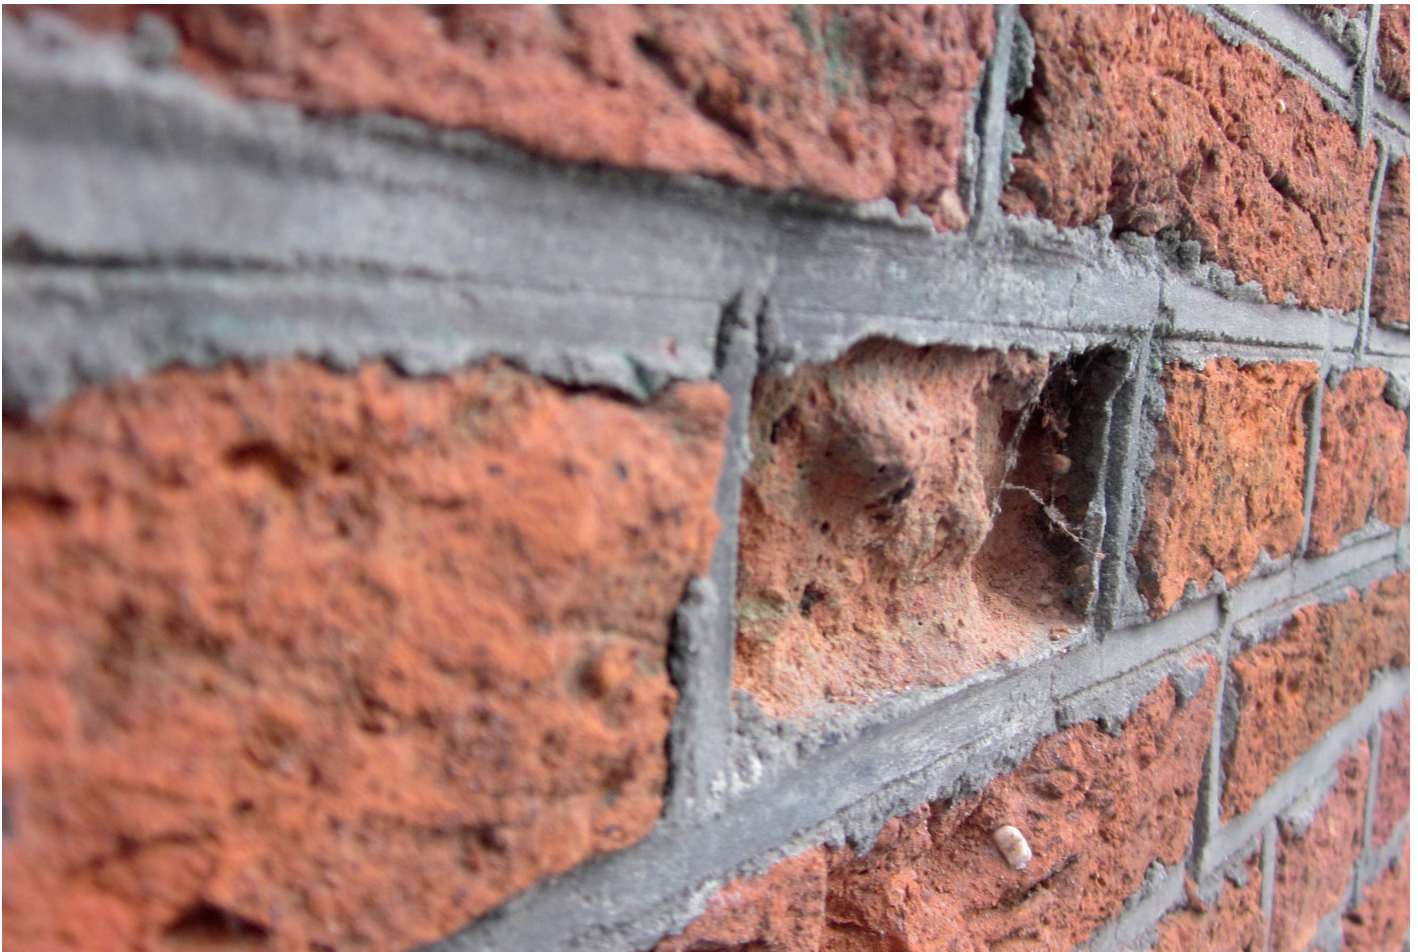
Een onherstelbaar gerestaureerde gevel: de toplaag van de baksteen is kapot gereinigd, de voegen zijn te groot uitgeslepen en gevoegd met een te harde specie, waarna door vocht en vorst deze schade is ontstaan. Herstel is niet mogelijk en de kans op toenemende schade groot. (foto Robin Zwaan)

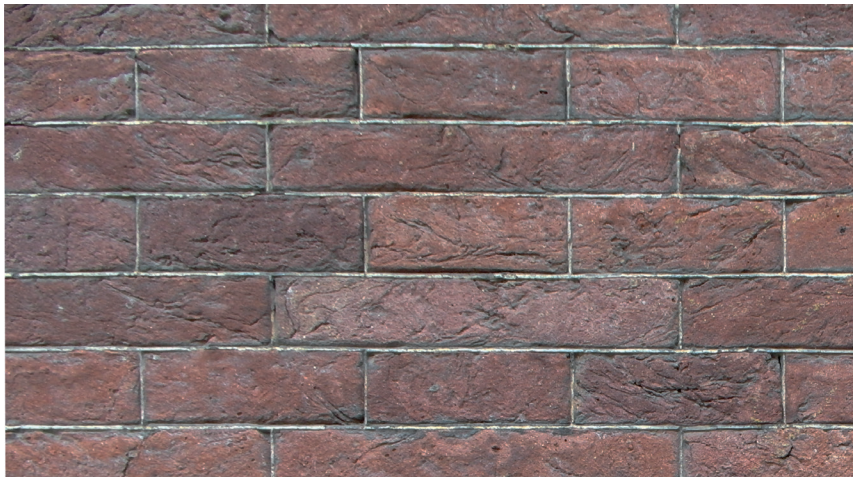
Voor het gewenste gevelbeeld werden voegen vroeger dun uitgevoerd of achterwege gelaten.

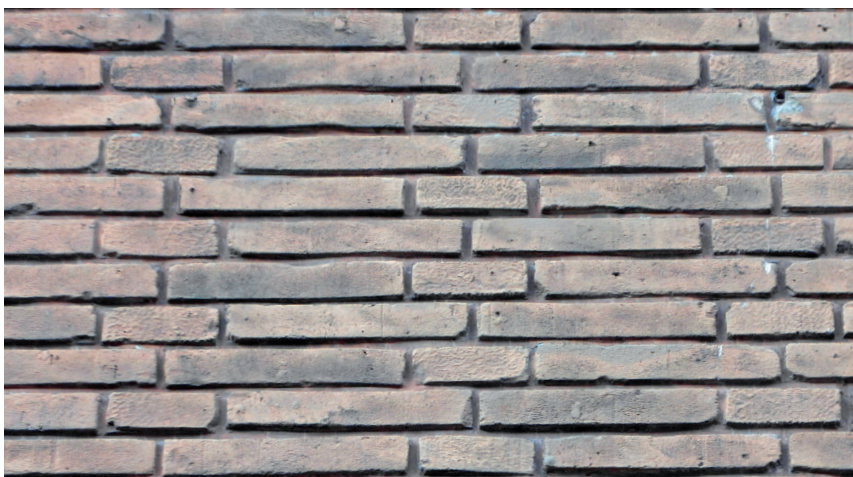
Bij het in de twintigste eeuw geïntroduceerde verdiepte voegwerk komt de baksteen naar voren.

veel toegepast bij de Amsterdamse Schoolstijl, brengt de steen op de voorgrond.

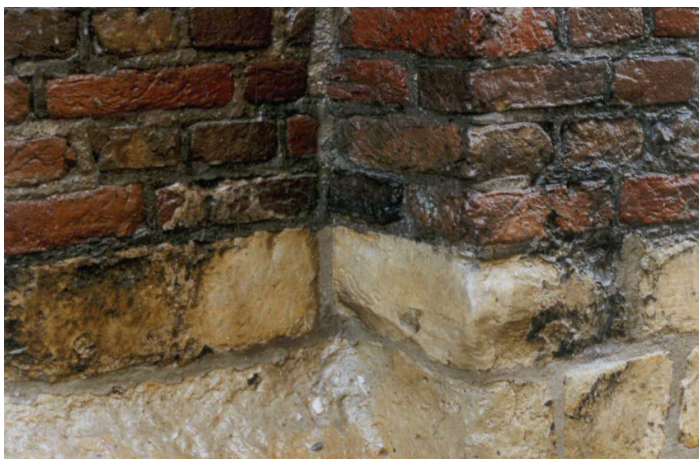
Zo moet het dus niet: een glanzende antigraffiti laag waardoor de stenen eruitzien alsof ze steeds nat zijn.

Wilt u schade door graffiti liever voor zijn? Ga na of u de toegang tot de gevel kunt beperken en zorg voor goede buitenverlichting. U kunt ook een antigraffitisysteem op de gevel laten aanbrengen. Deze bescherm laag vormt een ondergrond waar de verf zich aan hecht. Hierdoor kan de graffiti gemakkelijk worden verwijderd met bijvoorbeeld lauw water, zonder schade aan de gevelstenen. Let op: de laag mag het gebouw niet aantasten en moet kleurloos, glansvrij en waterdampdoorlatend zijn. Ook dient het systeem *zelfopofferend* te zijn, wat betekent dat na reiniging opnieuw een laag moet worden aangebracht.

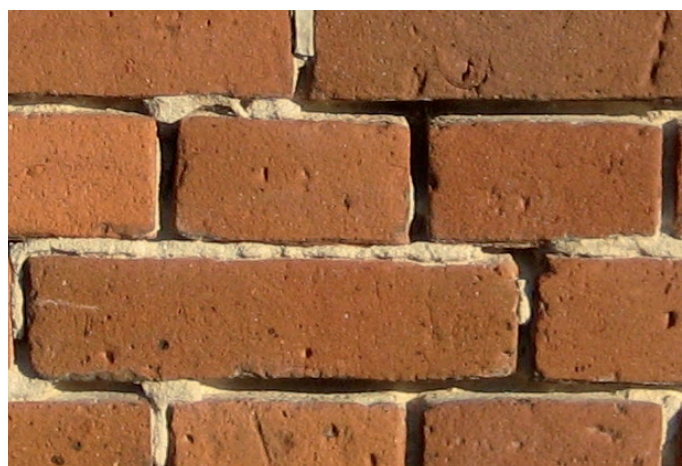
Weggevalen voegen door het agressief wegspuiten van graffiti.

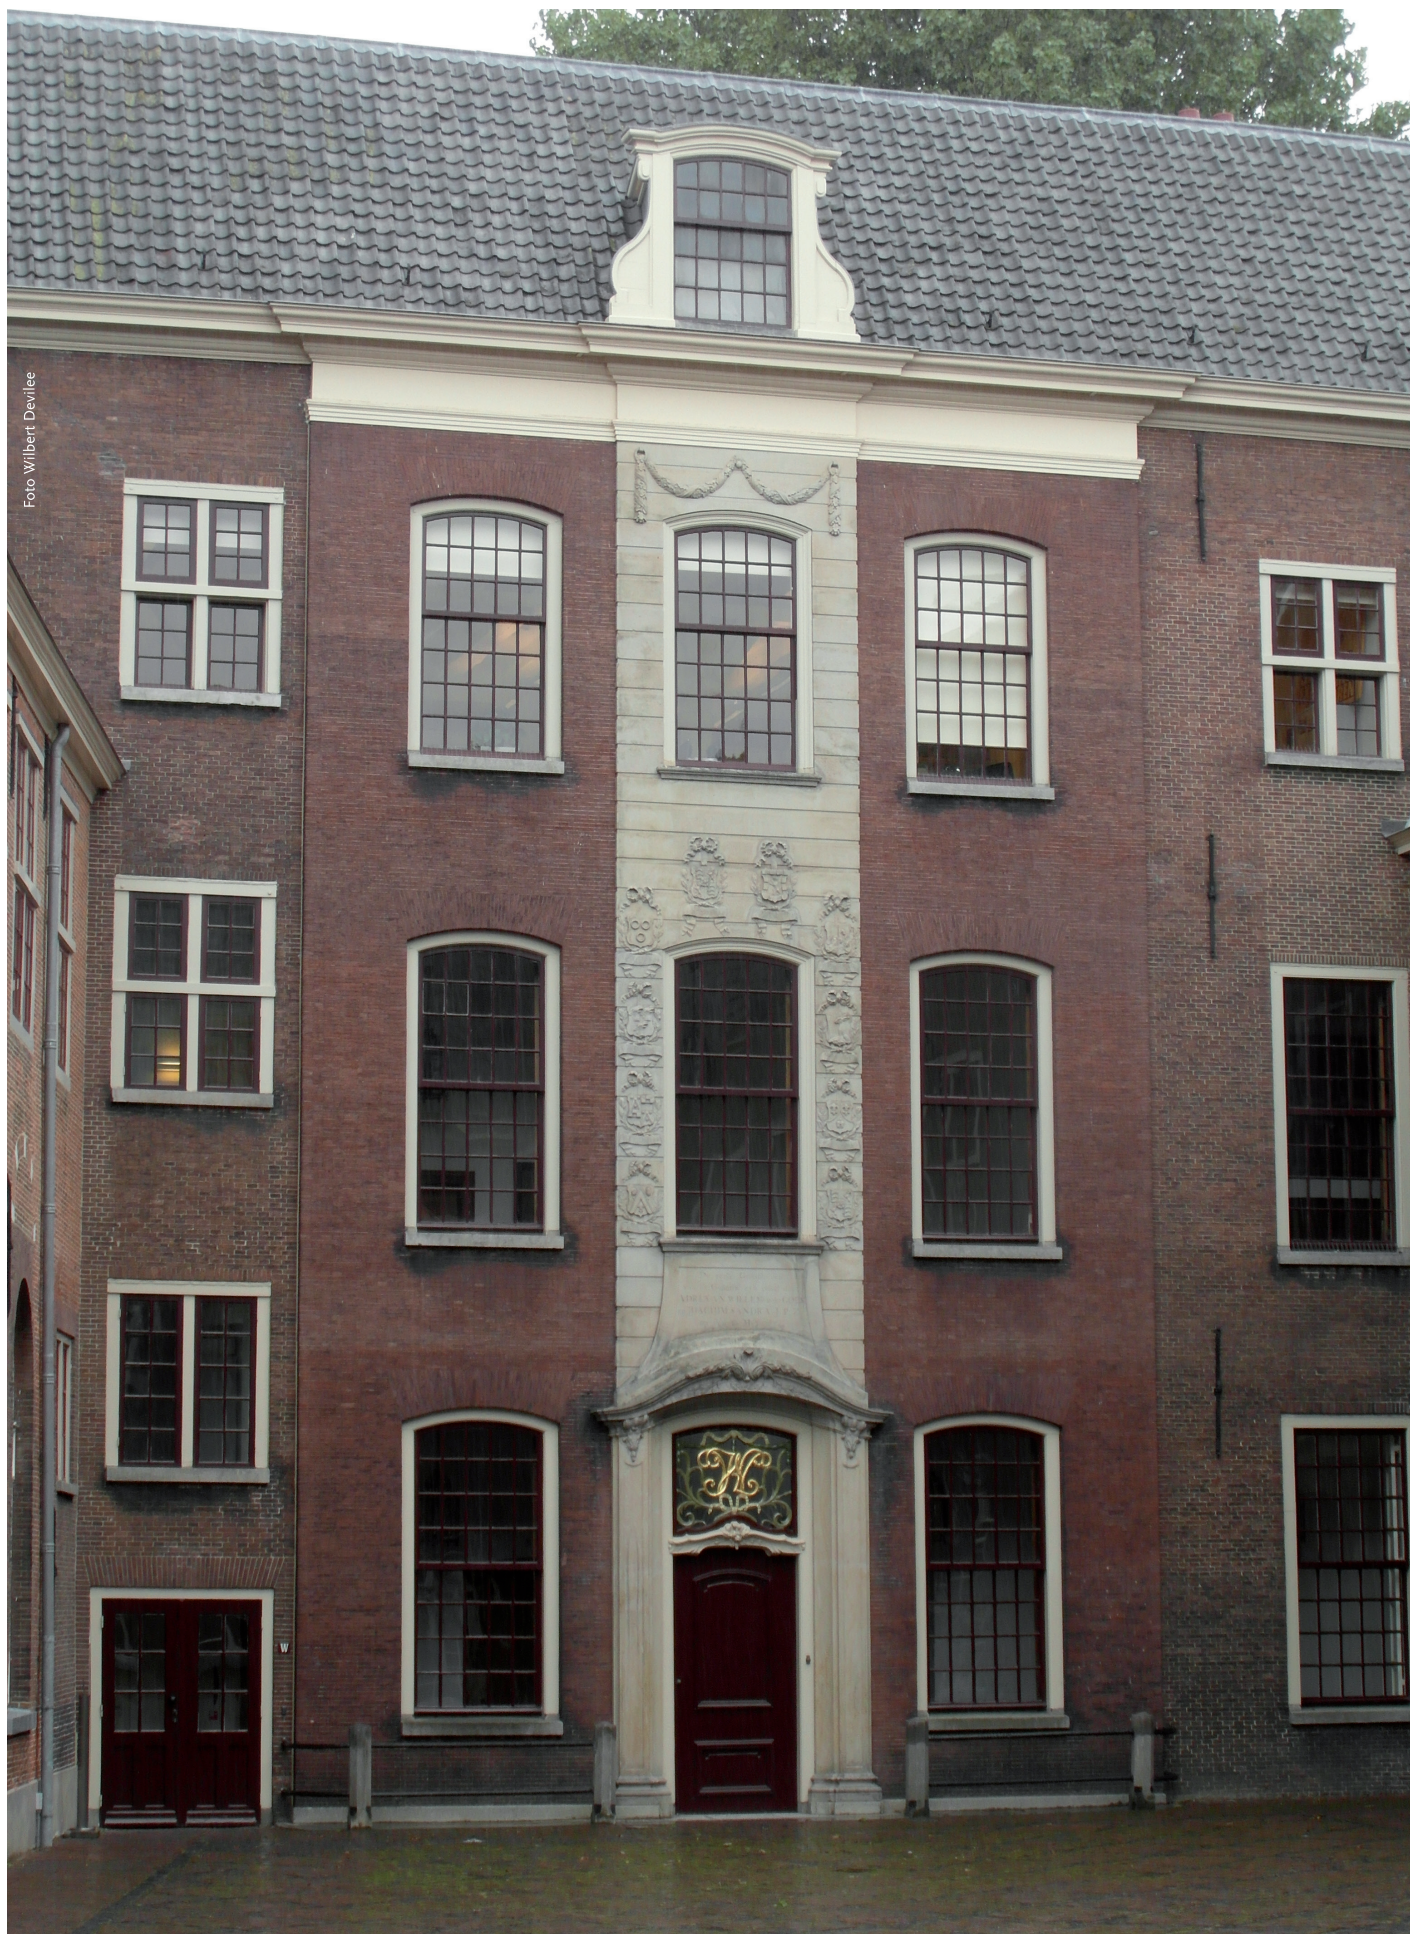
Een goed voorbeeld van een krachtig gevelbeeld, zoals dat vroeger door het gebruik van strakke bakstenen en dunne voegen werd nagestreefd.
